AZIONE A3 - COMPLETAMENTO DEGLI ITINERARI PER LA FRUIZIONE DEL PATRIMONIO AMBIENTALE E CULTURALE MATERIALE E IMMATERIALE NEL PARTEDDA E BASSO CAMPIDANO

**PROGETTO DEFINITIVO**  
**B.8 Abaco interventi**  
Scala 1: 20

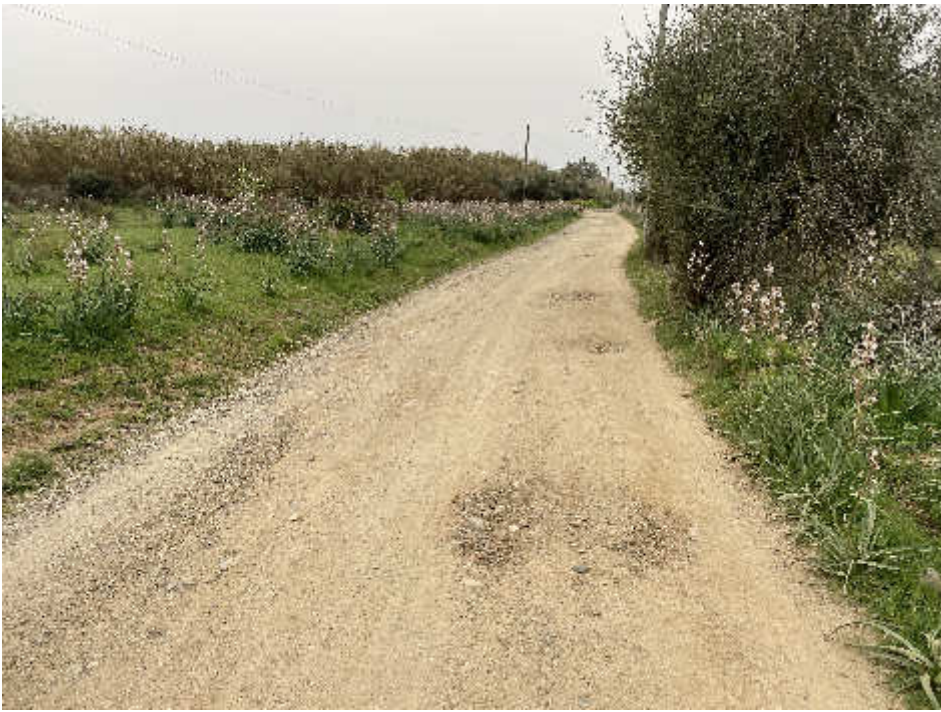
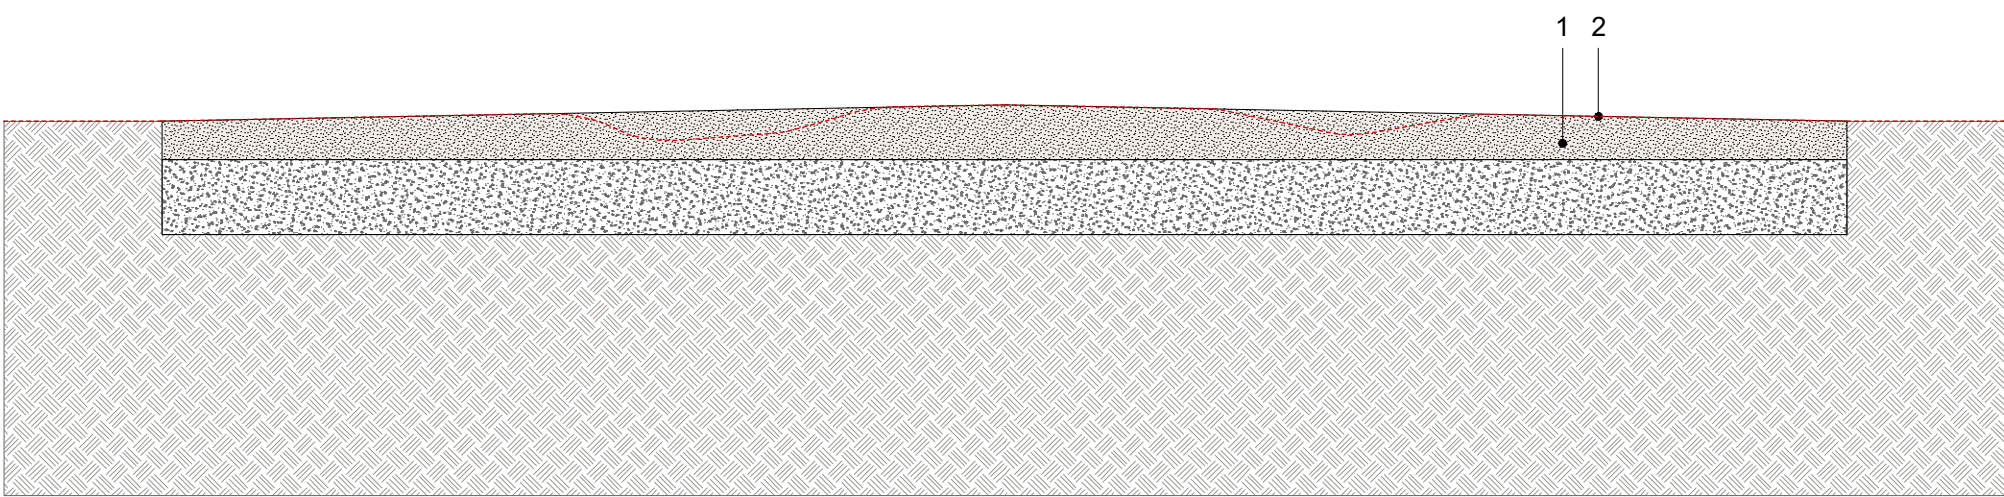
| INTERVENTI SU FONDO STERRATO | | | INTERVENTI SU FONDO ASFALTATO | |
|---|---|---|---|--|
| fondo: sterrato<br>stato fondo: buono/con avvallamenti | adeS.1 | fondo: asfalto<br>stato fondo: buono | adeA.1 | |
| | <p>1_ ricarica misto granulare 0-15 mm, 10 cm<br/>2_ compattamento</p> | | <p>1_ pulizia asfalto con spazzole</p> | |

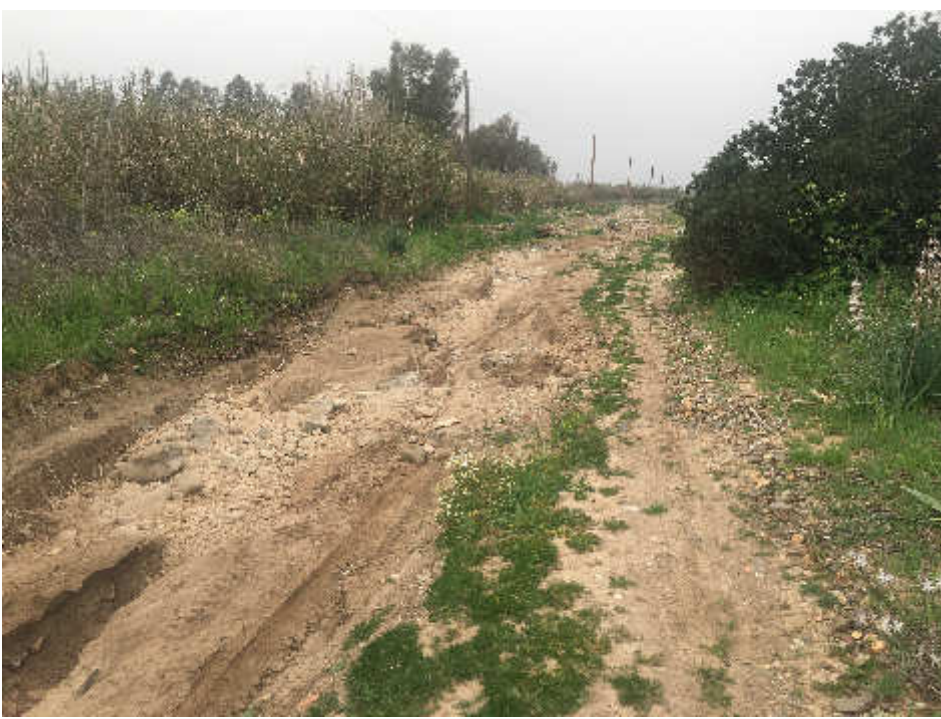
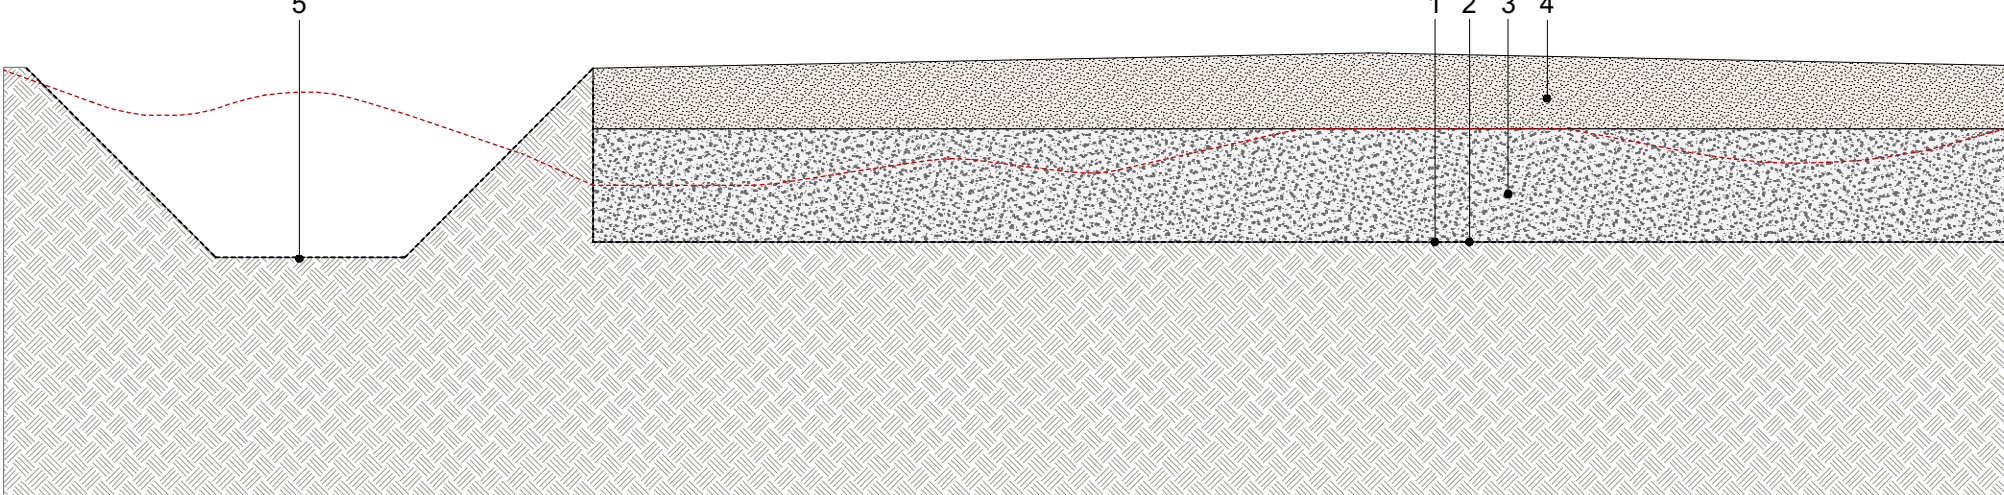
| INTERVENTI SU FONDO STERRATO | | | INTERVENTI SU FONDO ASFALTATO | |
|---|---|---|---|--|
| fondo: sterrato<br>stato fondo: ammalorato (vicino rio) | adeS.2 | fondo: asfalto<br>stato fondo: ammalorato con fessurazioni | adeA.2 | |
| | <p>1_ scavo a larga sezione, 30 cm<br/>2_ geotessile non tessuto<br/>3_ strato di fondazione in misto pietrame 70-150 mm, 30 cm<br/>4_ strato misto 0-30 mm, 20 cm<br/>5_ profilatura a cunetta 50x50x50 cm</p> | | <p>1_ fresatura e pulizia<br/>2_ manto d'usura, compresa emulsione bituminosa e rullatura</p> | |

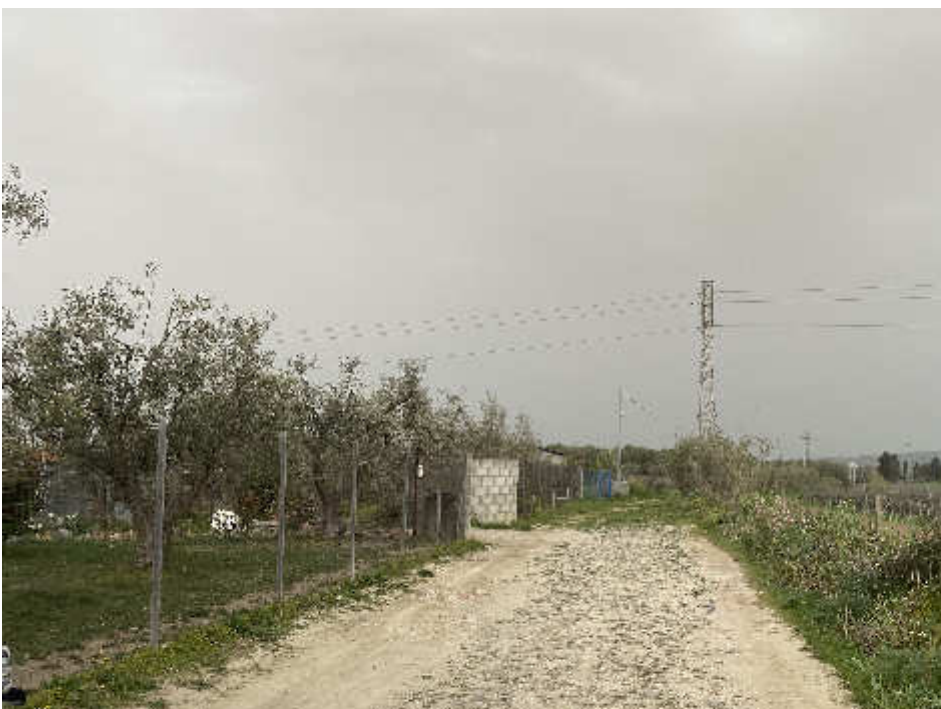
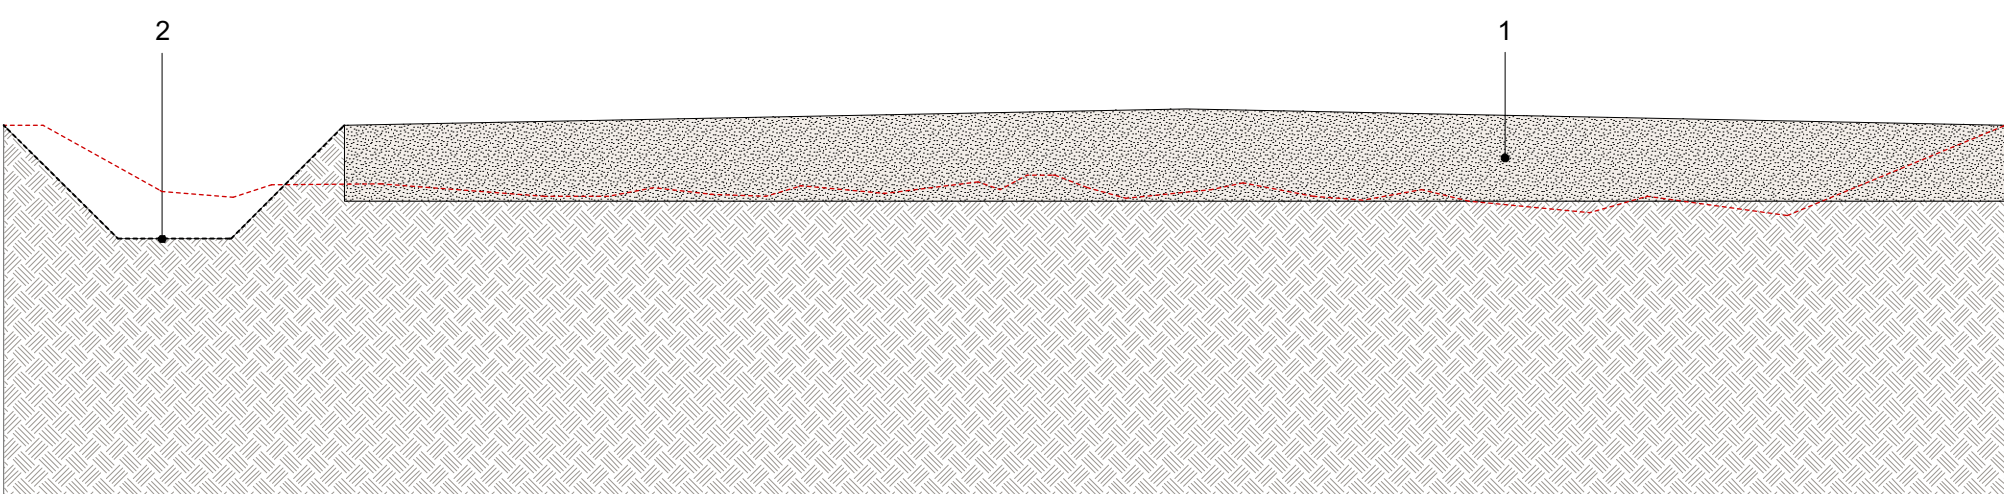
| INTERVENTI SU FONDO STERRATO | | | INTERVENTI SU FONDO ASFALTATO | |
|---|---|---|---|--|
| fondo: sterrato<br>stato fondo: ammalorato con pietrame affiorante | adeS.3 | fondo: asfalto<br>stato fondo: ammalorato con avvallamenti | adeA.3 | |
| | <p>1_ strato misto 0-30 mm, 20 cm<br/>2_ profilatura a cunetta 30x30x30 cm</p> | | <p>1_ pulizia<br/>2_ fresatura fascia 1m per lato<br/>2_ manto d'usura, compresa emulsione bituminosa e rullatura</p> | |

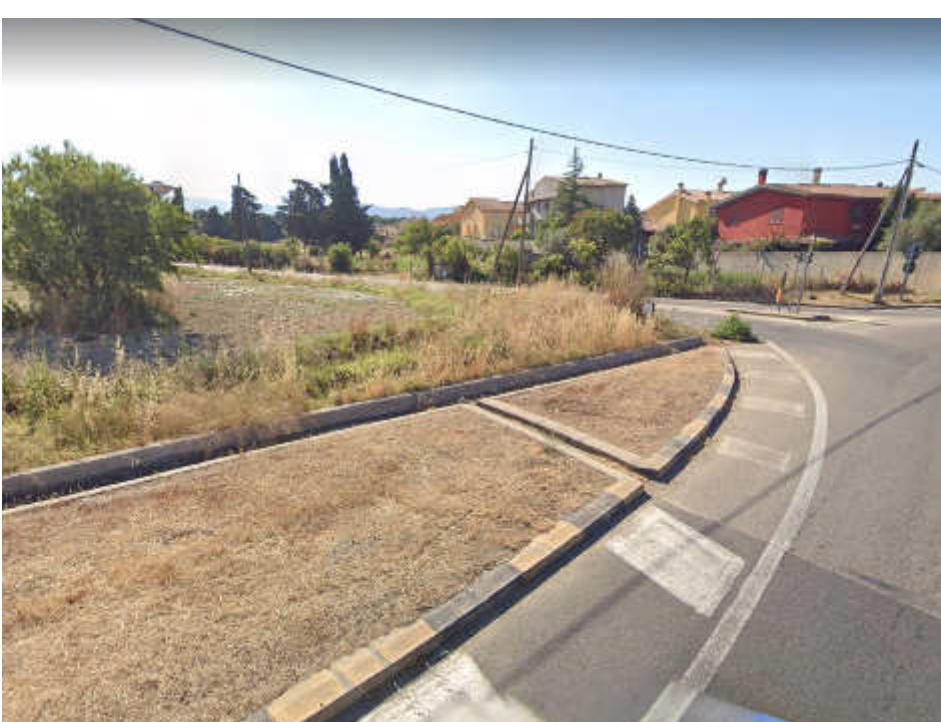
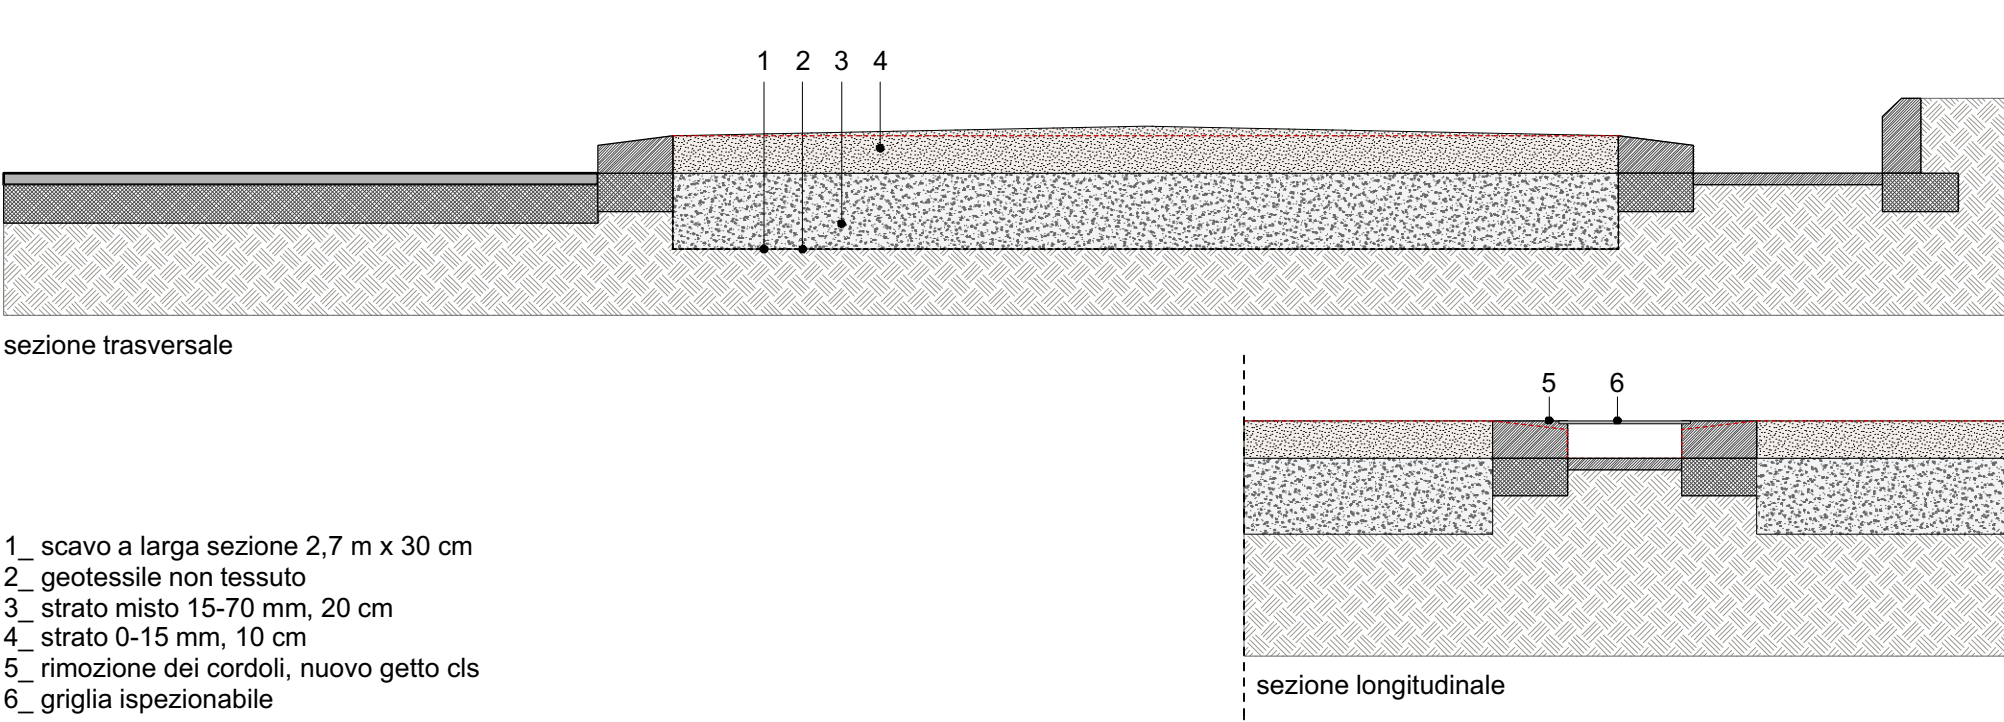
| INTERVENTI SU FONDO STERRATO | | | INTERVENTI SU FONDO ASFALTATO | |
|---|---|---|---|--|
| fondo: sterrato<br>stato fondo: terreno naturale | allS | fondo: asfalto<br>stato fondo: ammalorato con rappezzi | adeA.4 | |
| | <p>sezione trasversale</p> <p>sezione longitudinale</p> <p>1_ scavo a larga sezione 2,7 m x 30 cm<br/>2_ geotessile non tessuto<br/>3_ strato misto 15-70 mm, 20 cm<br/>4_ strato 0-15 mm, 10 cm<br/>5_ rimozione dei cordoli, nuovo getto cls<br/>6_ griglia ispezionabile</p> | | <p>1_ fresatura e pulizia (1,5m + 1,5m)<br/>2_ manto d'usura, compresa emulsione bituminosa e rullatura</p> | |

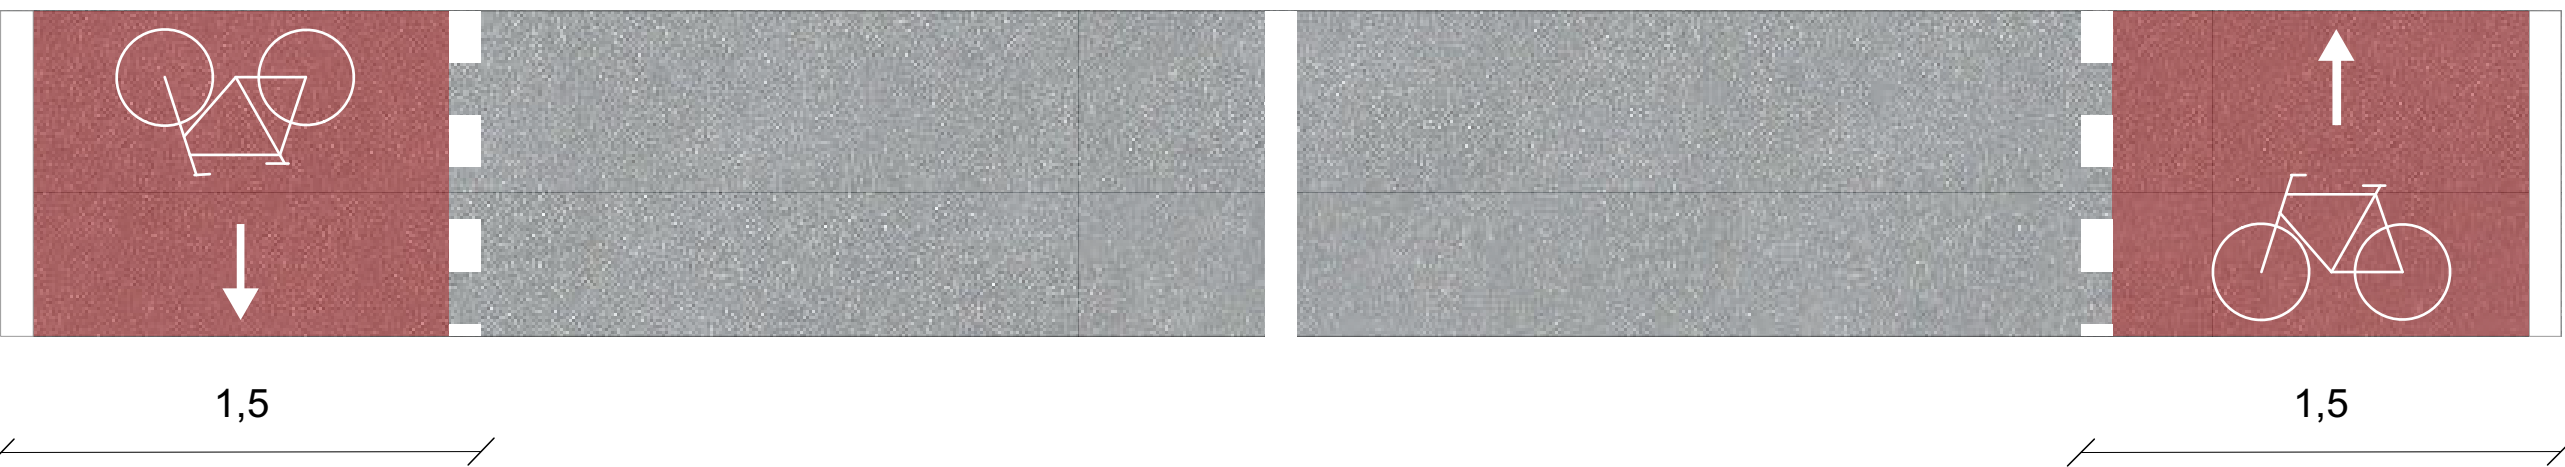
| INTERVENTI SU FONDO STERRATO | | | INTERVENTI SU FONDO ASFALTATO | |
|---|---|---|---|--|
| <p>pavimentazione in resina epossidica</p> | | | <p>sezione longitudinale</p> <p>sezione trasversale</p> <p>1_ Manutenzione e pulizia tubi per migliorare deflusso<br/>2_ Scarificazione superficiale e rifacimento pavimentazione con canali superficiali per deflusso<br/>3_ Realizzazione barriere di protezione in acciaio e legno</p> | |

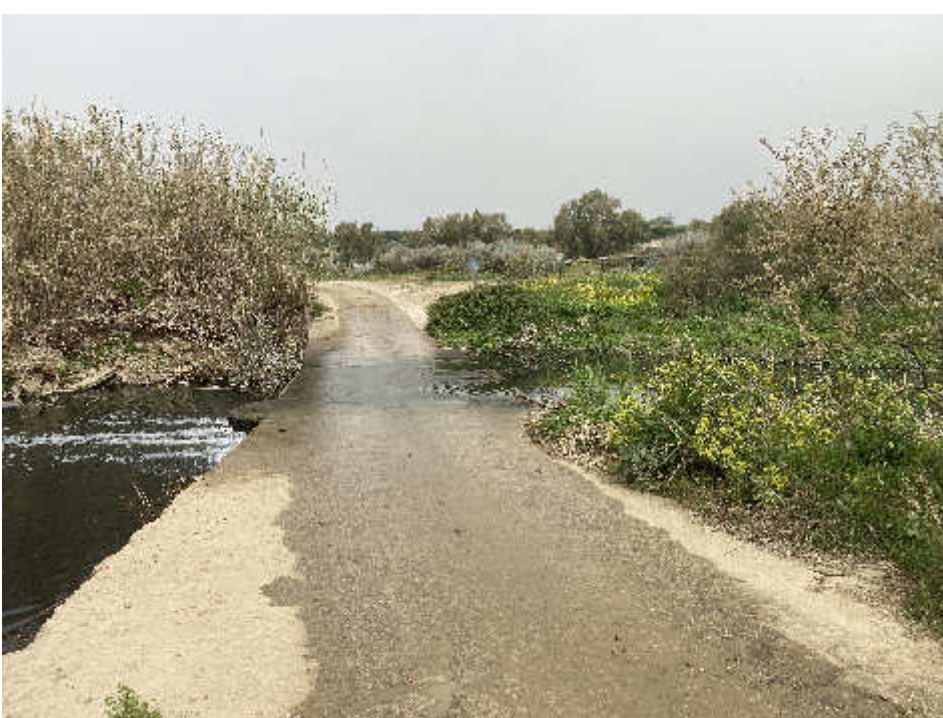
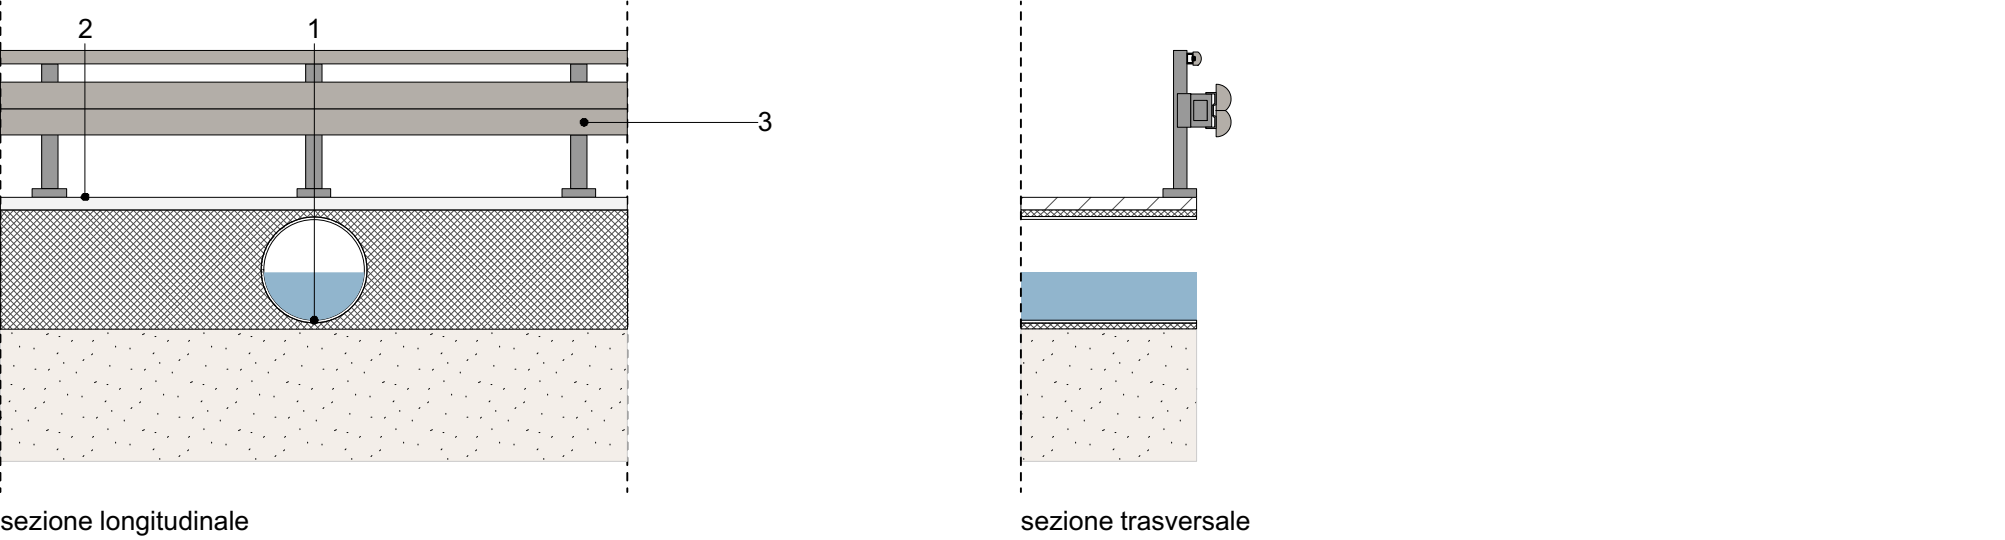
| INTERVENTI SU FONDO STERRATO | | | INTERVENTI SU FONDO ASFALTATO | |
|---|---|---|---|--|
| pavR | | fondo: cemento<br>stato guado: ammalorato | adeG.1 | |

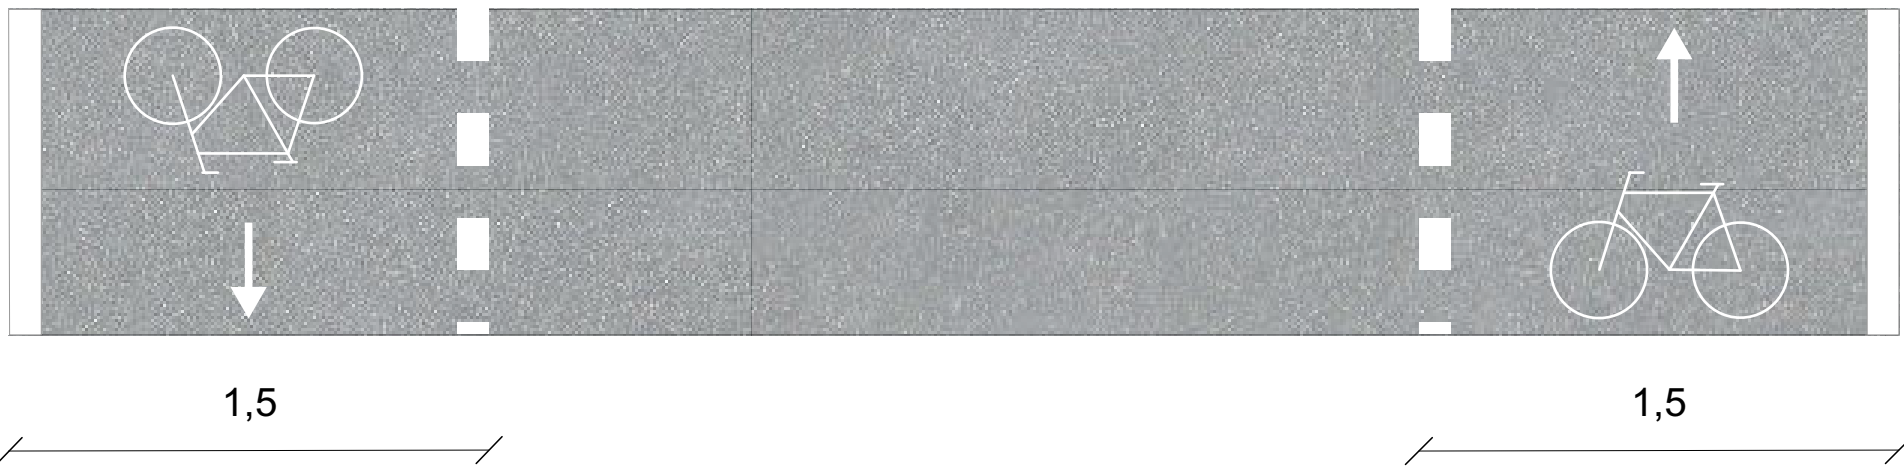
| INTERVENTI SU FONDO STERRATO | | | INTERVENTI SU FONDO ASFALTATO | |
|---|---|---|---|--|
| <p>cycle strip<br/>pittogramma<br/>freccia direzionale</p> | | | <p>1_ scavo a larga sezione, 50 cm<br/>2_ strato di drenaggio in pietrame, 30 cm<br/>3_ massetto in cls, 15 cm<br/>4_ rivestimento in pietra naturale<br/>5_ gabbione 50x50x200</p> | |

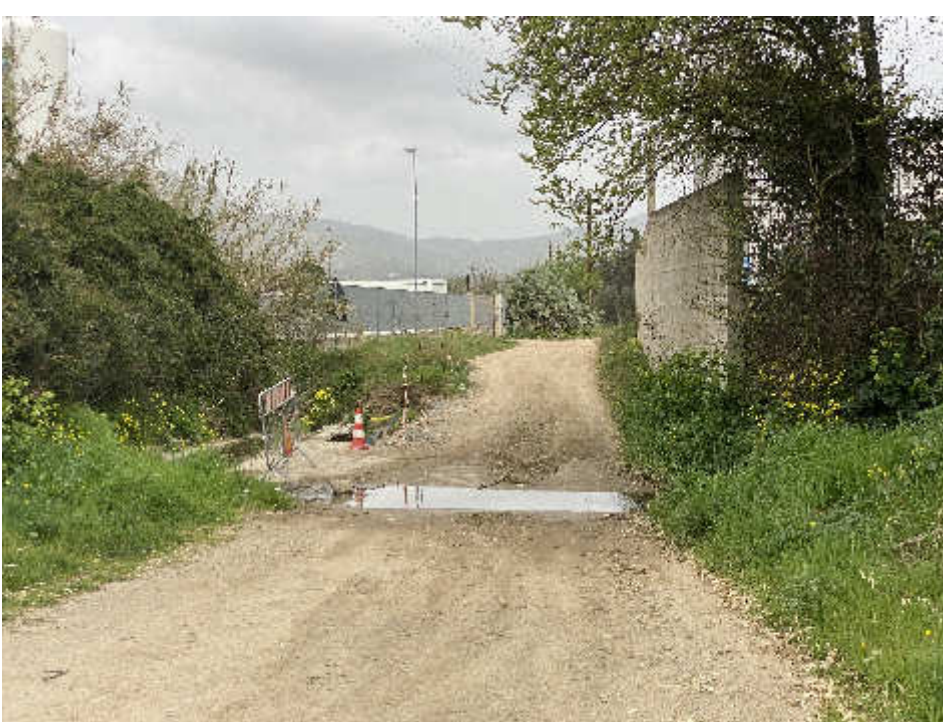
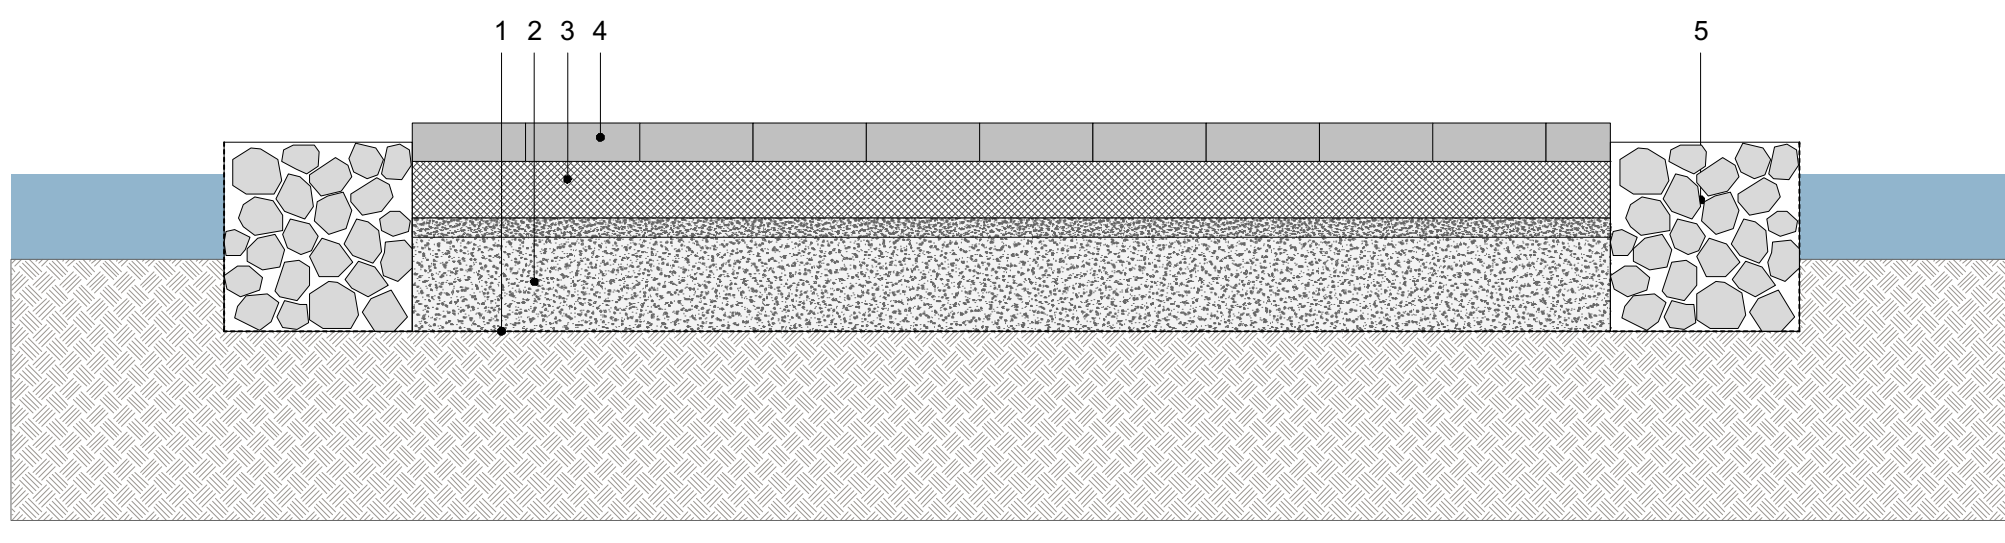
| INTERVENTI SU FONDO STERRATO | | | INTERVENTI SU FONDO ASFALTATO | |
|---|---|---|---|--|
| segO_PR2 | | fondo: sterrato<br>stato guado: ammalorato | adeG.2 | |
