Unione dei Comuni del Partedda e basso Campidano

AZIONE A3 - COMPLETAMENTO DEGLI ITINERARI PER LA FRUIZIONE DEL PATRIMONIO AMBIENTALE E CULTURALE MATERIALE E IMMATERIALE NEL PARTEDDA E BASSO CAMPIDANO

## PROGETTO DEFINITIVO B.7 Sezioni tipologiche

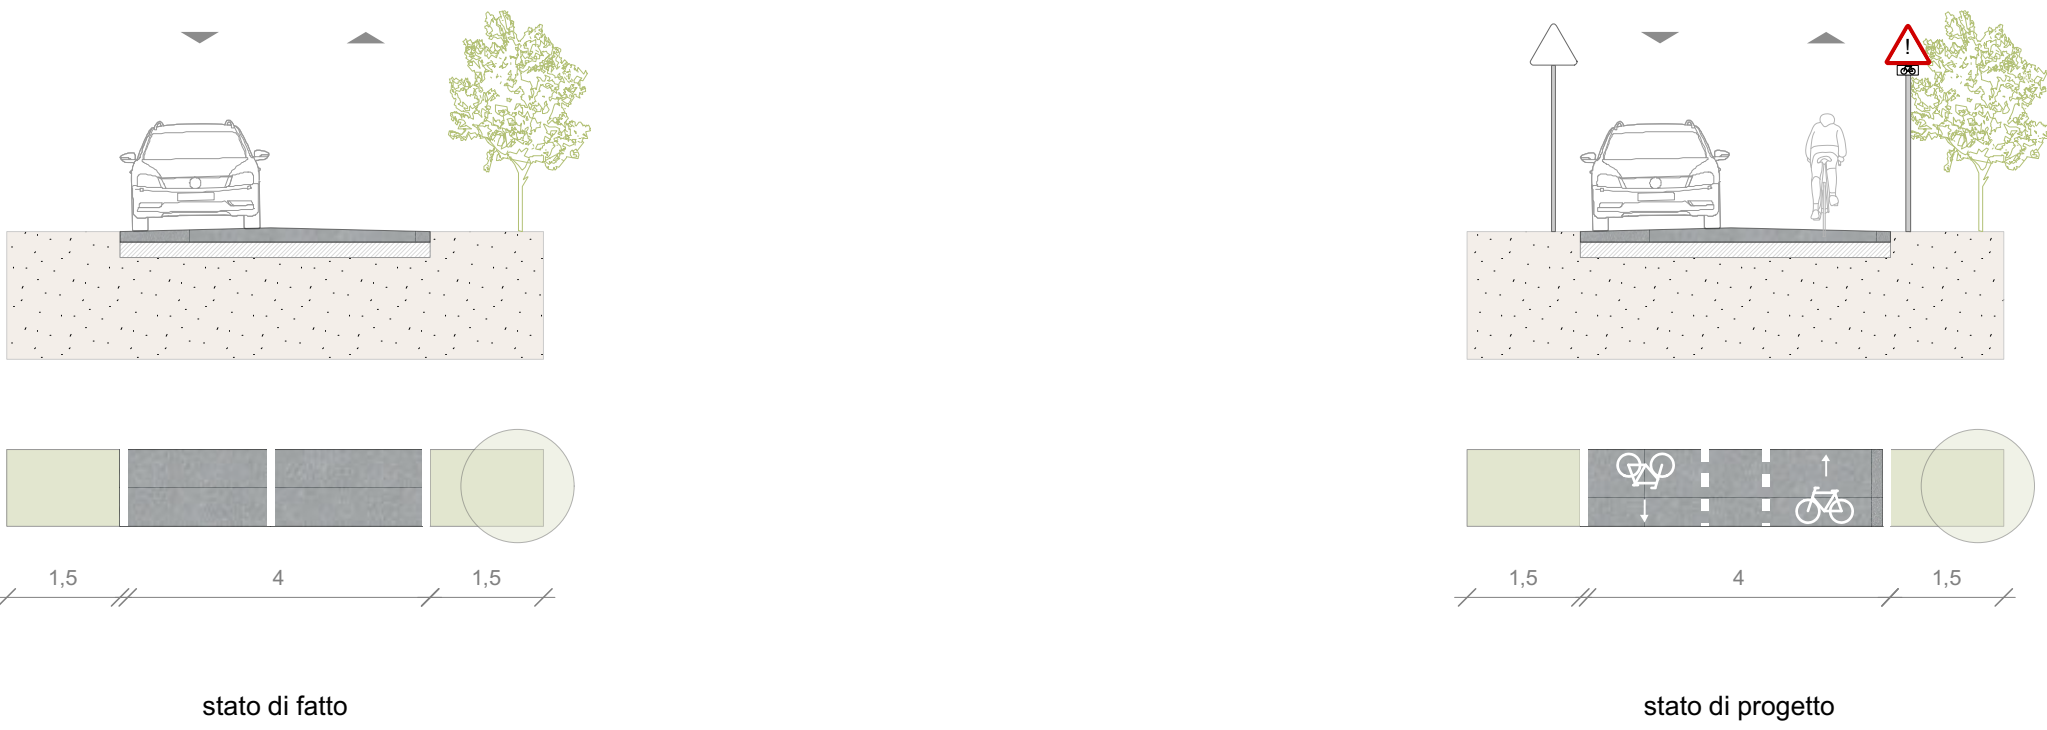
Sez Tipo A1 - SEDE PROMISCUA SU STRADA PODERALE ASFALTATA

| COD SEZ. | SEDE | TIPOLOGIA STRADA | FONDO | STATO FONDO | TIPOLOGIA INTERVENTO | COD. LAVORAZIONI | VOCE E.P. |
|---|---|---|---|---|---|---|---|
| SEZ_A1 | Promiscua | Extraurbana poderale | Asfalto | buono | Adeguamento fondo | A | adeA.1 |
| SEZ_A1 | Promiscua | Extraurbana poderale | Asfalto | ammalorato con fessurazioni | Adeguamento fondo | B | adeA.2 |
| SEZ_A1 | Promiscua | Extraurbana poderale | Asfalto | ammalorato con avvallamenti | Adeguamento fondo | C | adeA.3 |

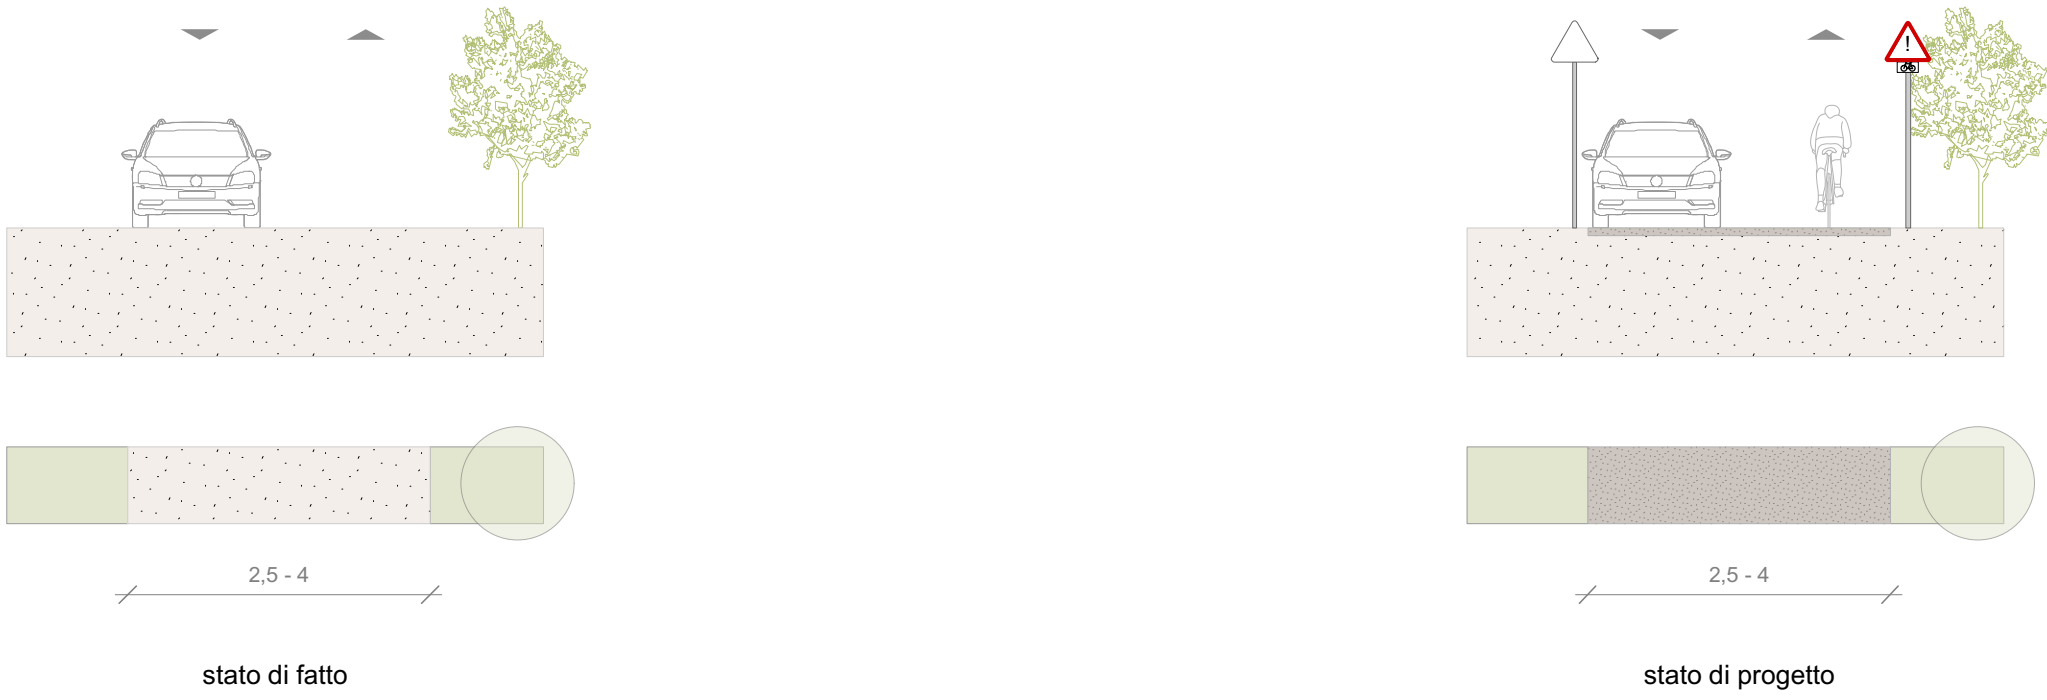
Sez Tipo A2 - SEDE PROMISCUA SU STRADA PODERALE STERRATA

| COD SEZ. | SEDE | TIPOLOGIA STRADA | FONDO | STATO FONDO | TIPOLOGIA INTERVENTO | COD. LAVORAZIONI | VOCE E.P. |
|---|---|---|---|---|---|---|---|
| SEZ_A2 | Promiscua | Extraurbana poderale | Sterrato | buono/con avvallamenti | Adeguamento fondo | D | adeS.1 |
| SEZ_A2 | Promiscua | Extraurbana poderale | Sterrato | ammalorato (vicino rio) | Adeguamento fondo | E | adeS.2 |
| SEZ_A2 | Promiscua | Extraurbana poderale | Sterrato | ammalorato con pietrame affossato | Adeguamento fondo | F | adeS.3 |

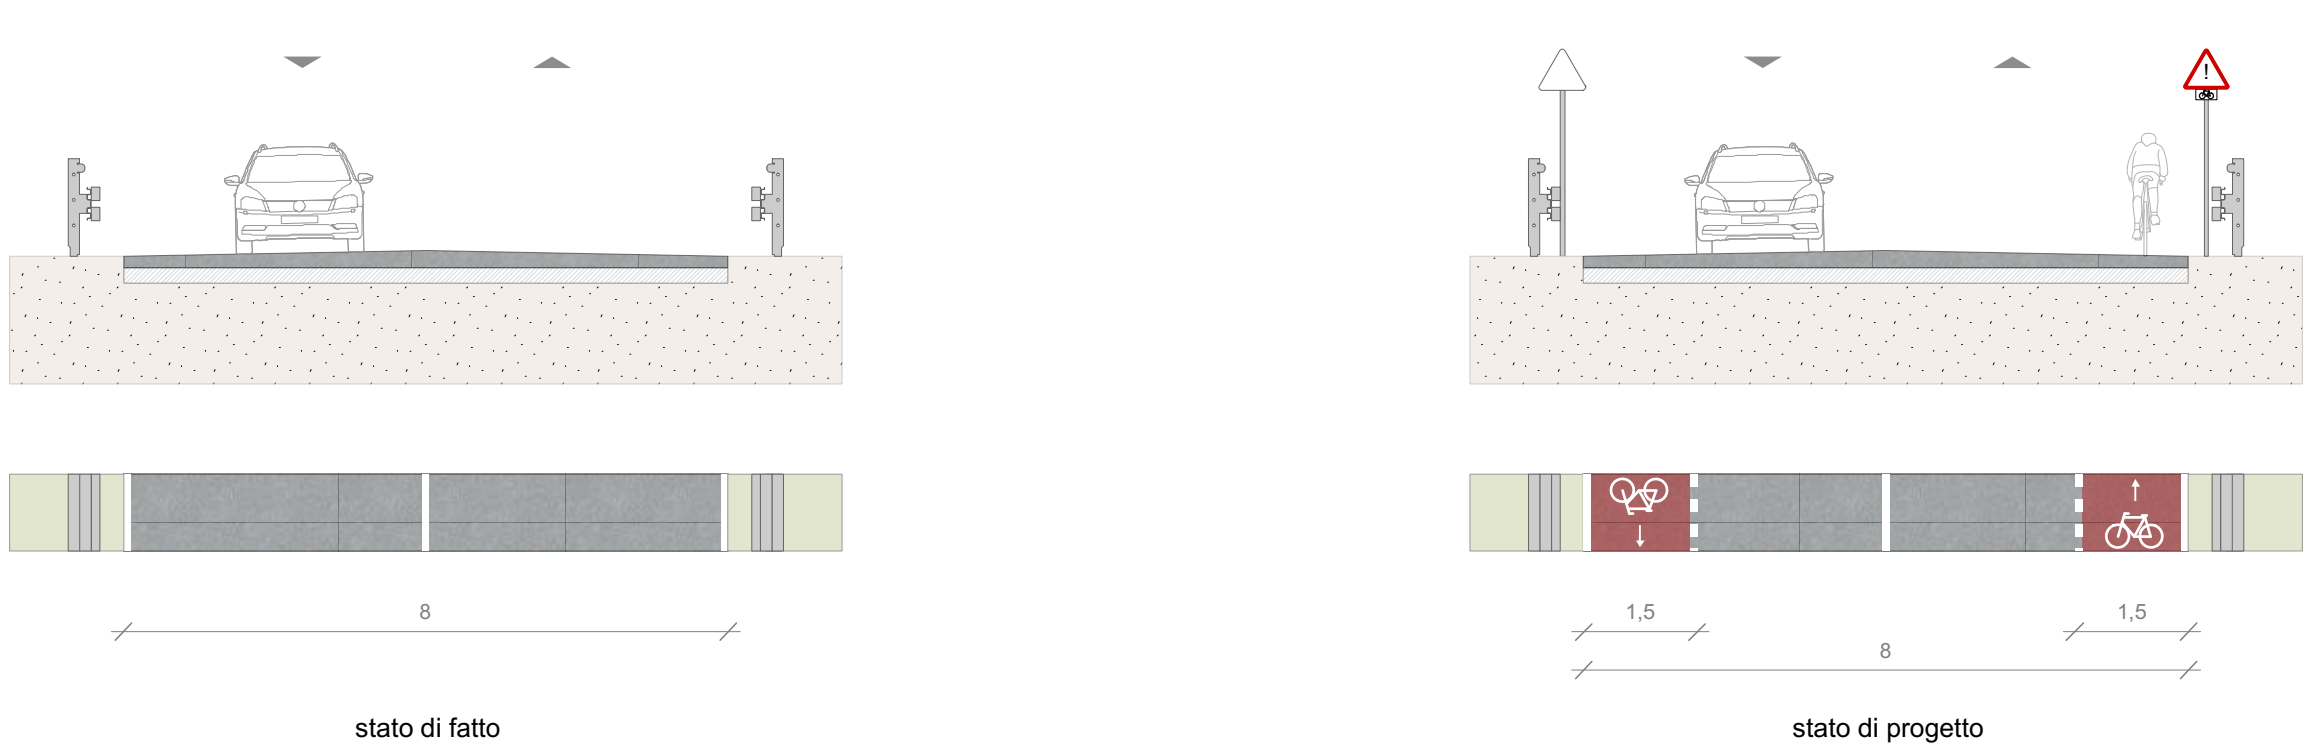
Sez Tipo A3 - SEDE PROMISCUA SU STRADA EXTRAURBANA ASFALTATA

| COD SEZ. | SEDE | TIPOLOGIA STRADA | FONDO | STATO FONDO | TIPOLOGIA INTERVENTO | COD. LAVORAZIONI | VOCE E.P. |
|---|---|---|---|---|---|---|---|
| SEZ_A3 | Promiscua | Extraurbana SP | Asfalto | buono | Pavimentazioni | G | pavR |
| SEZ_A3 | Promiscua | Extraurbana SP | Asfalto | ammalorato con rappezzi | Adeguamento fondo | H | adeA.4 |

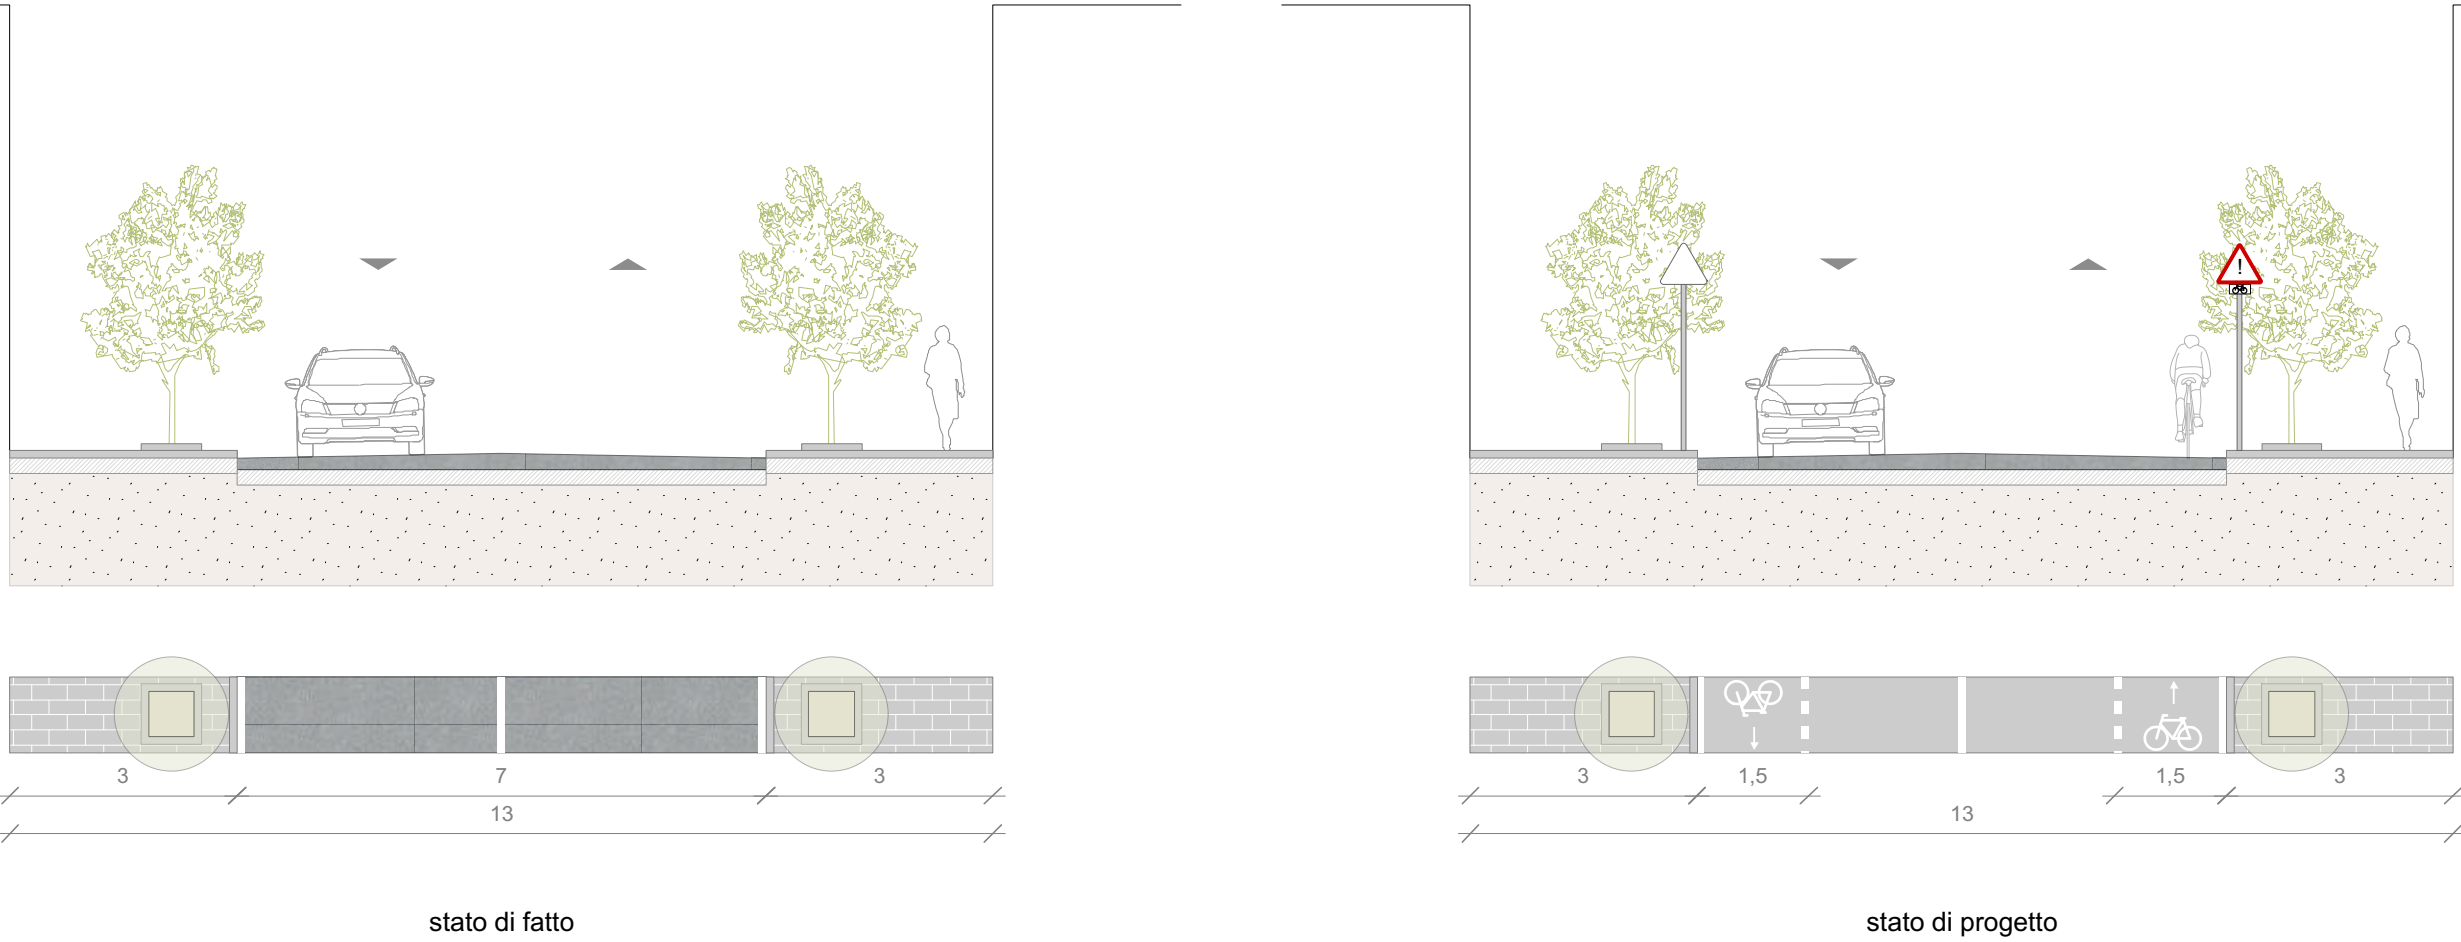
Sez Tipo A4 - SEDE PROMISCUA SU STRADA URBANA ASFALTATA

| COD SEZ. | SEDE | TIPOLOGIA STRADA | FONDO | STATO FONDO | TIPOLOGIA INTERVENTO | COD. LAVORAZIONI | VOCE E.P. |
|---|---|---|---|---|---|---|---|
| SEZ_A4 | Promiscua | Urbana | Asfalto | buono | Adeguamento fondo | I | adeA.1 |
| SEZ_A4 | Promiscua | Urbana | Asfalto | ammalorato con rappezzi | Adeguamento fondo | L | adeA.4 |

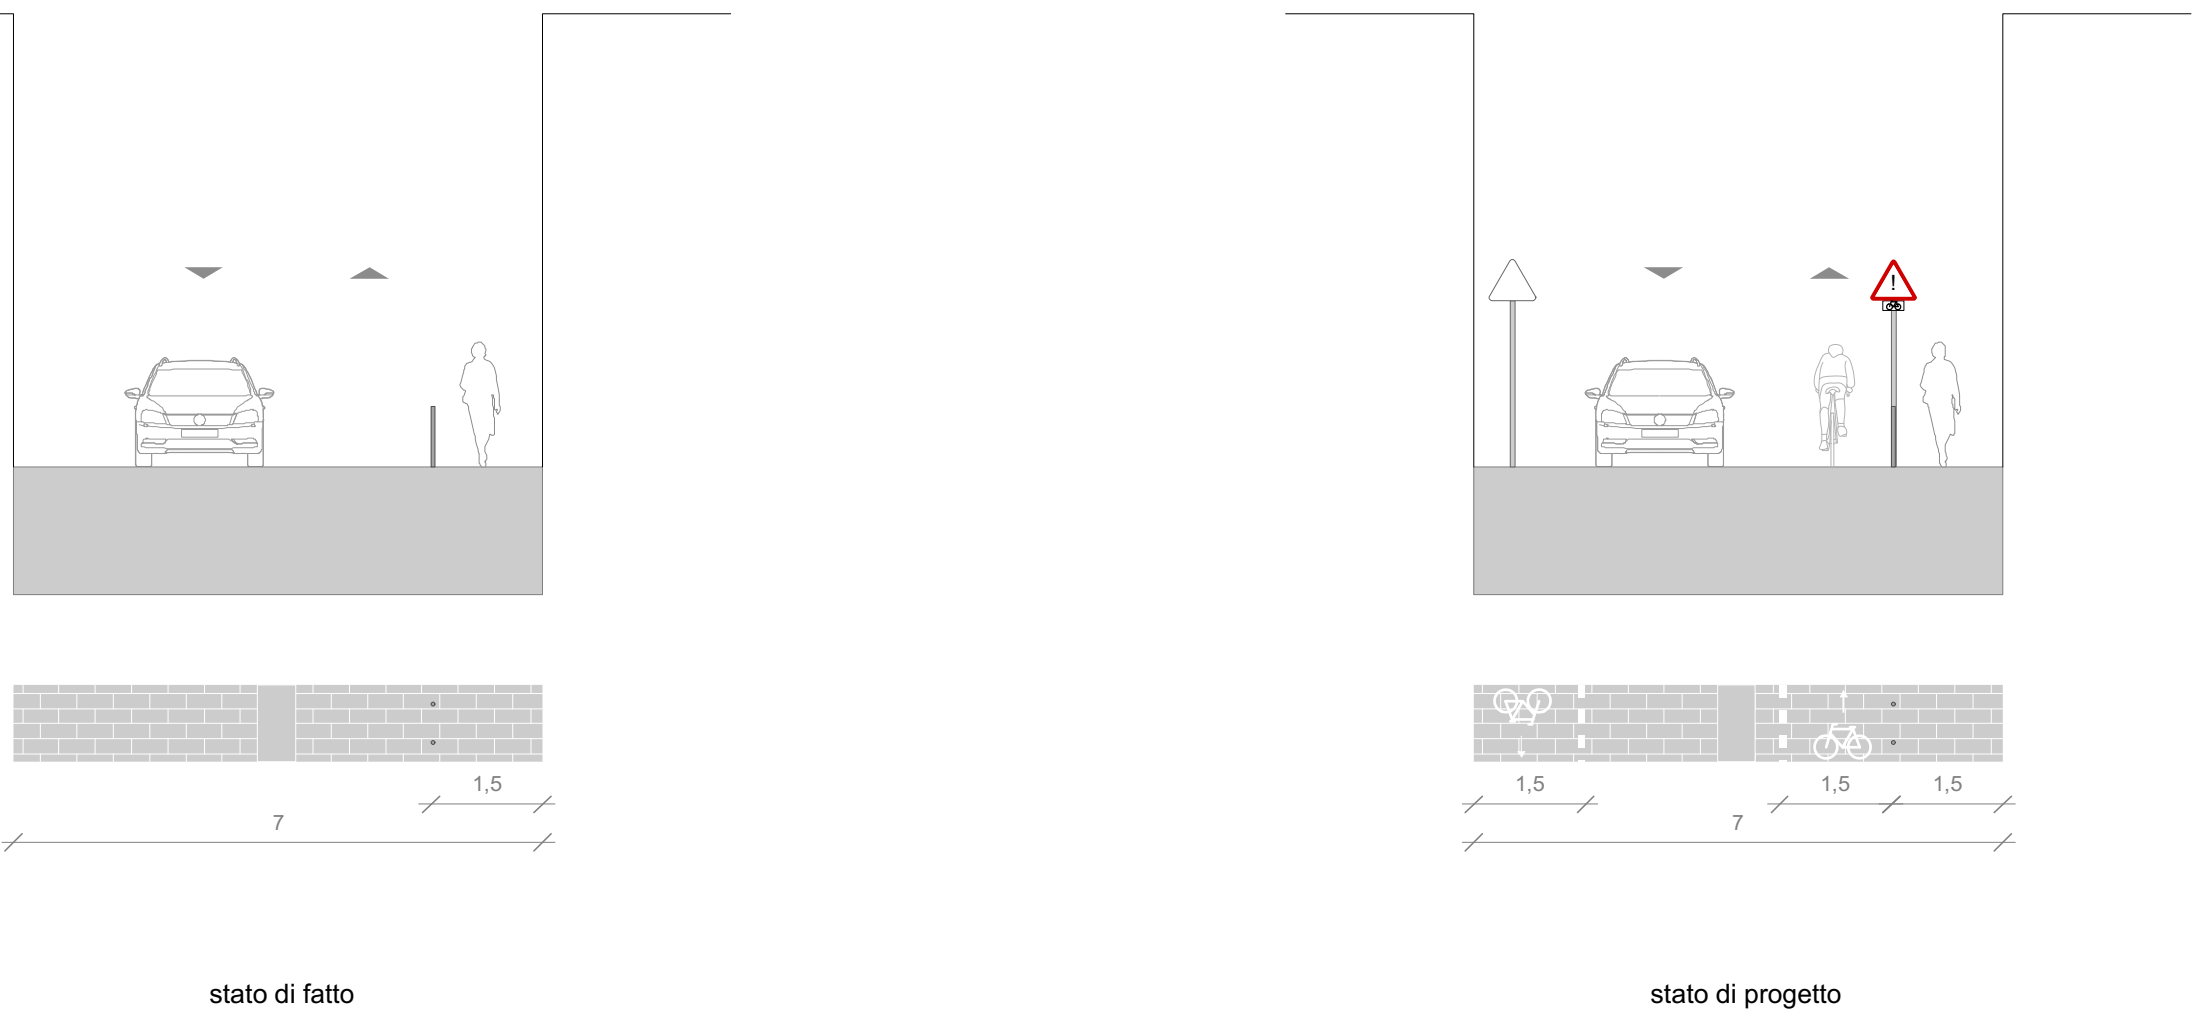
Sez Tipo A5 - SEDE PROMISCUA SU STRADA URBANA LASTRICATA

| COD SEZ. | SEDE | TIPOLOGIA STRADA | FONDO | STATO FONDO | TIPOLOGIA INTERVENTO | COD. LAVORAZIONI | VOCE E.P. |
|---|---|---|---|---|---|---|---|
| SEZ_A5 | Promiscua | Urbana | Lastriato | buono | Segnaletica verticale | M | segV_PR1 |

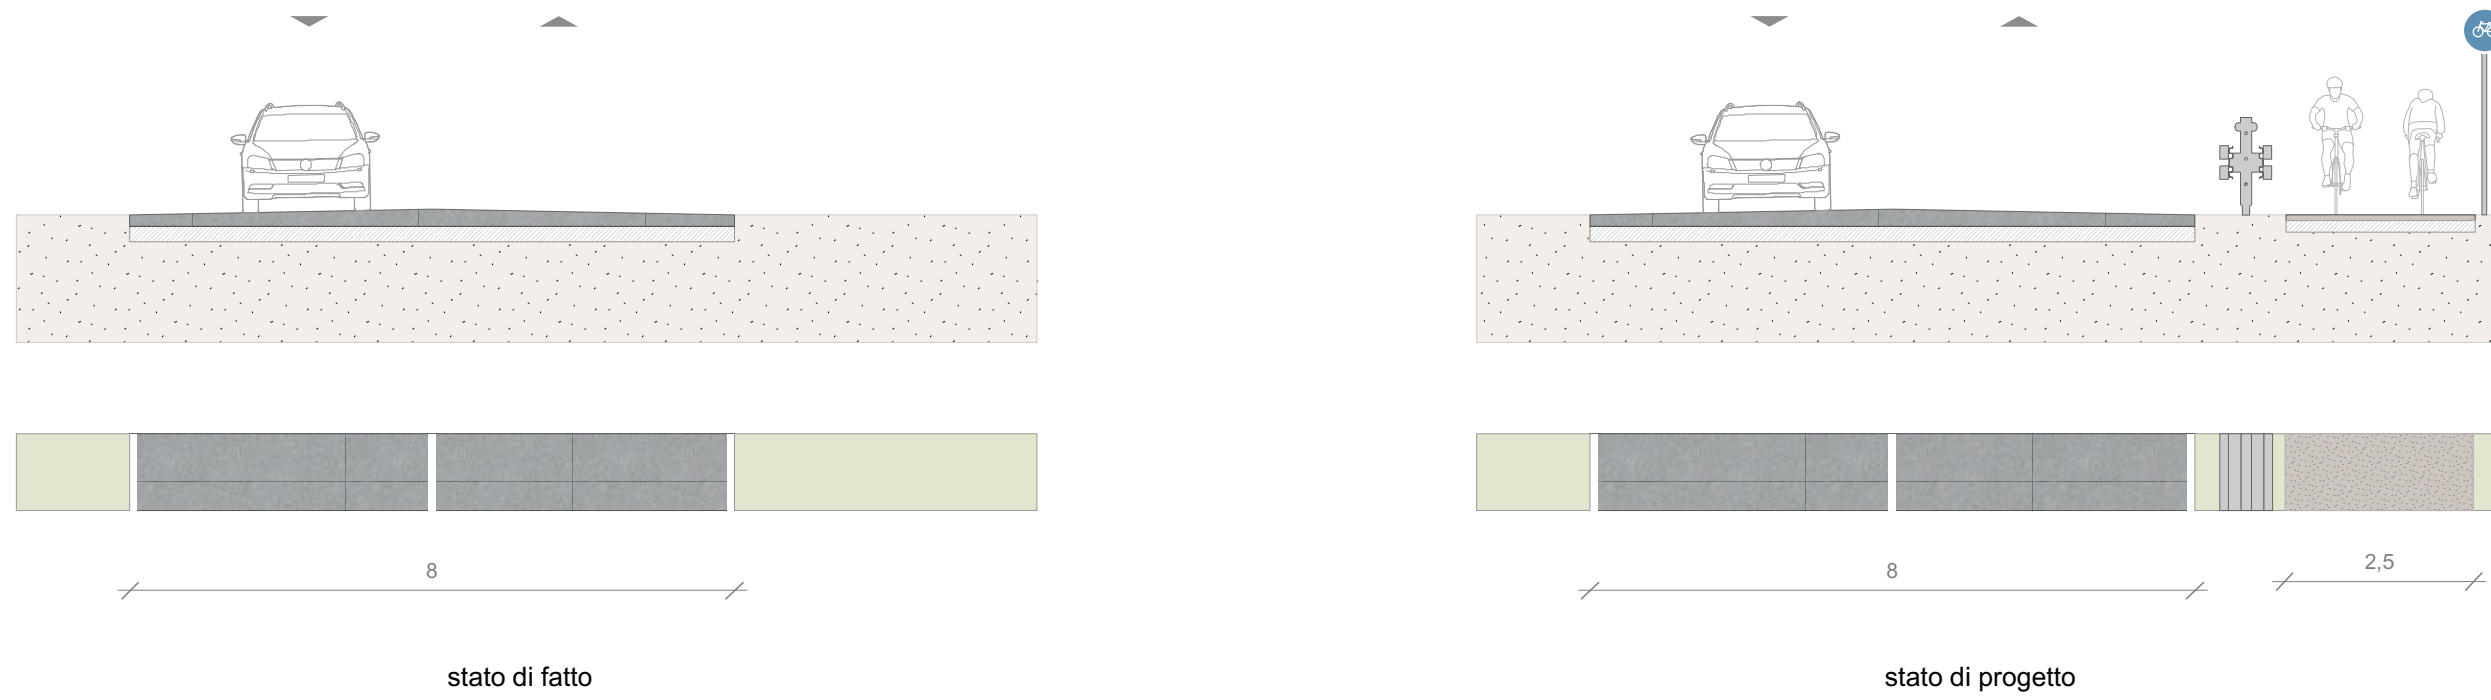
Sez Tipo B1 - SEDE PROPRIA IN AFFIANCAMENTO SU FONDO IN STERRATO

| COD SEZ. | SEDE | TIPOLOGIA STRADA | FONDO | STATO FONDO | TIPOLOGIA INTERVENTO | COD. LAVORAZIONI | VOCE E.P. |
|---|---|---|---|---|---|---|---|
| SEZ_B1 | Propria in affiancamento | Extraurbana SS | Sterrato | ammalorato con rappezzi | Adeguamento fondo | N | allS |

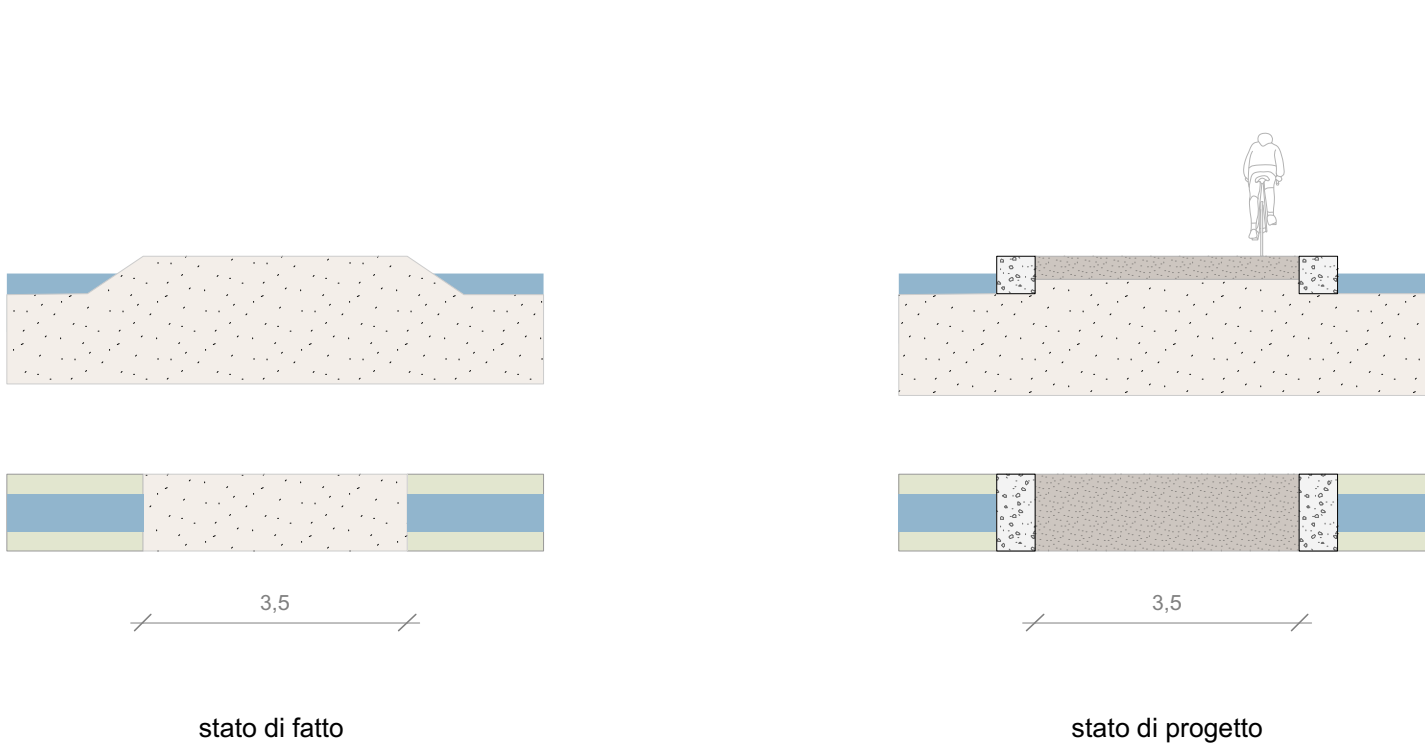
Sez Tipo G2 - SEDE PROMISCUA SU GUADO IN STERRATO

| COD SEZ. | SEDE | TIPOLOGIA STRADA | FONDO | STATO FONDO | TIPOLOGIA INTERVENTO | COD. LAVORAZIONI | VOCE E.P. |
|---|---|---|---|---|---|---|---|
| SEZ_G2 | GUADO | Extraurbana poderale | Sterrato | ammalorato | manutenzione | Q | adeG.2 |
